SCHADE AAN GEVELS

Mathieu Peters

Fontys PTH Eindhoven

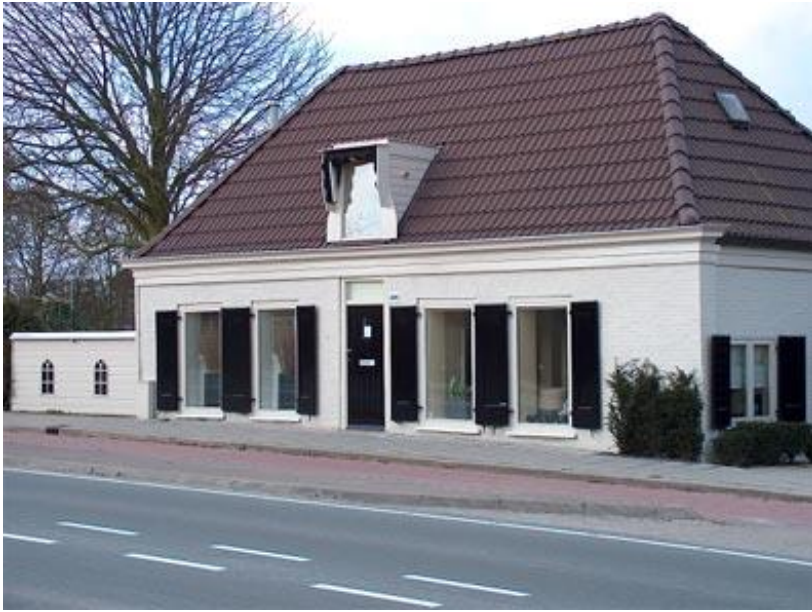
Voorbeeld van een gelijkmatige verzakking.

Verzakking van het gebouw in zijn geheel (constructief minder gevaarlijk).

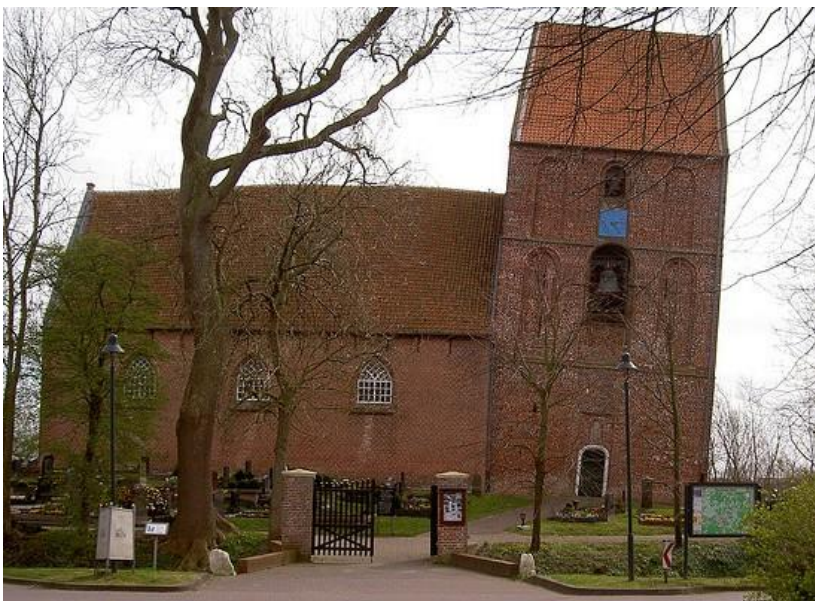
Voorbeeld van een ongelijkmatige verzakking

Ongelijkmatige zetting van het gebouw (constructief gevaarlijk).

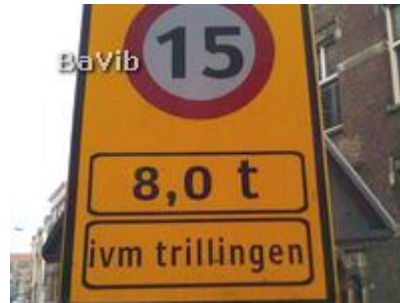
- Een trilling als gevolg van het zwaar verkeer bijvoorbeeld dat iedere dag passeert.
- Een trilling als gevolg van heikwerkzaamheden of sloopwerken in de buurt.
- Trillingen door explosies, boringen, ondergrondse werkzaamheden.
- Werkzaamheden door zware machines in de buurt.

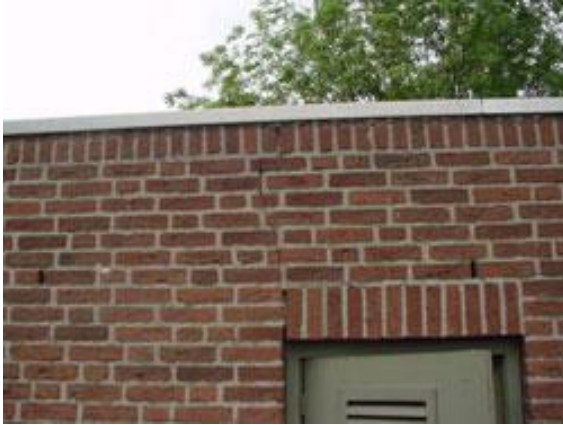
Trillingen kunnen schade veroorzaken aan een gebouw. De schade als gevolg van trillingen kan heel divers zijn:

- Scheuren in de binnen- of buitenmuren
- Scheuren in de afwerkingen
- Scheuren in de vloer
- Scheuren in starre verbindingen

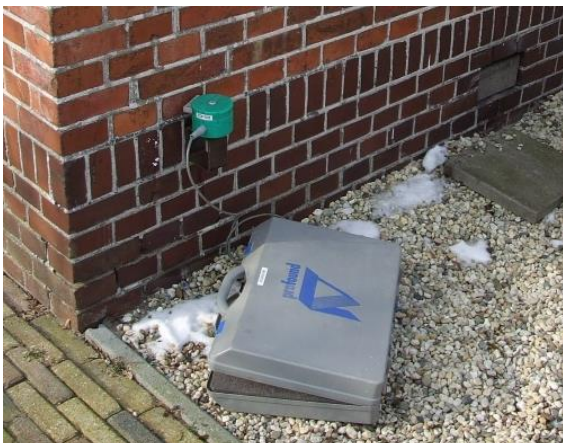
Het meten van trillingen op een gevel.

Een verificatie van de belasting op een bouwwerk door de trillingen in relatie tot het incasseringsvermogen van bouwwerken kan in bepaalde gevallen wenselijk zijn. Deze verificatie kan gebeuren door een trillingsmeting aan het bouwwerk, al dan niet in combinatie met een berekening.

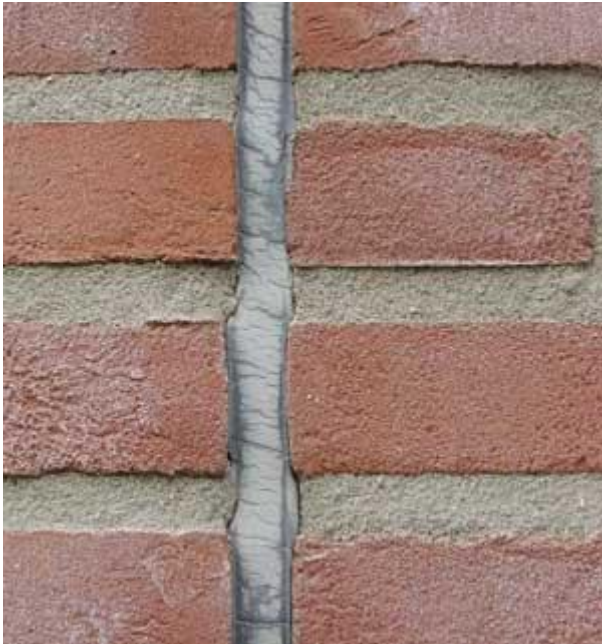
Helaas is er niet altijd rekening gehouden met deze benodigde bewegingsruimte. Zo worden er vaak geen dilataties aangebracht.

Wanneer er geen dilataties zijn aangebracht veroorzaken temperatuurschommelingen spanningen die niet door het metselwerk kunnen worden opgenomen.

De scheurwijdte bij dit type scheuren heeft de neiging in de loop van de tijd groter te worden omdat afbrokkelende muurdeeltjes de scheuren verhinderen dicht te trekken bij stijgende temperaturen.

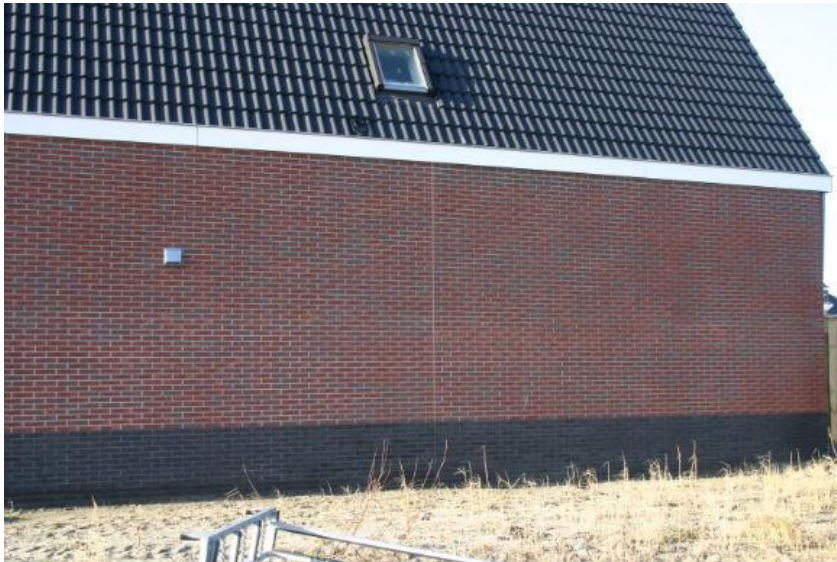
Een lange muur moet worden voorzien van dilataties om scheurvorming te voorkomen.

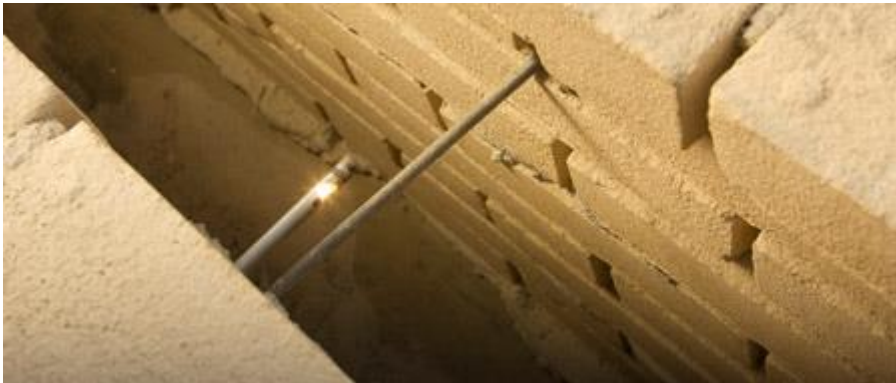
Spouwankers in de spouwmuur

Dit probleem wordt vaak veroorzaakt door spouwankers die te dichtbij hoeken of gevelopeningen zijn geplaatst. Wanneer de muur dan wil uitzetten of krimpen, wordt die beweging gehinderd door de spouwankers. Er ontstaan dan scheuren die dan als het ware gaan functioneren als natuurlijke dilatatie.

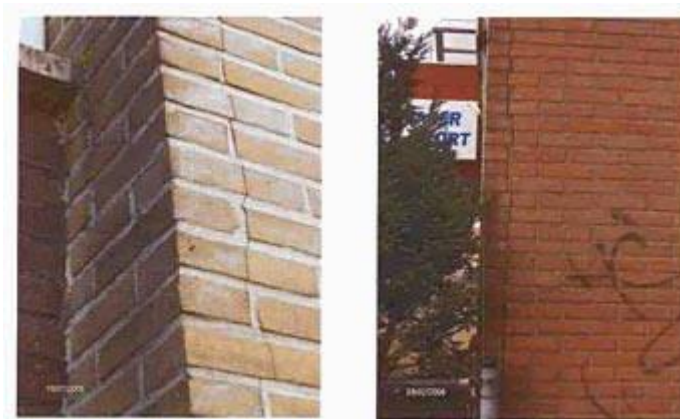
Scheuren die zijn ontstaan op de hoeken van de gevel.

- Lange verticale scheuren ter plaatse van hoeken.
- verticale scheuren langs gevelopeningen.

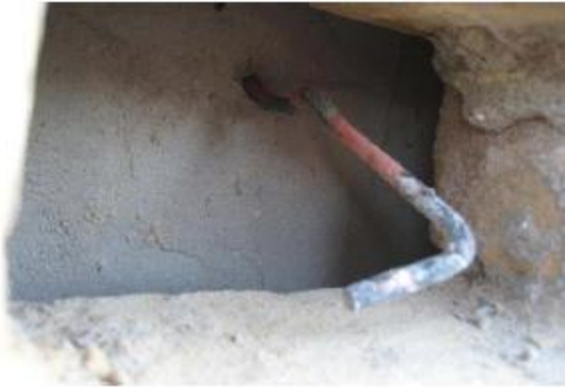
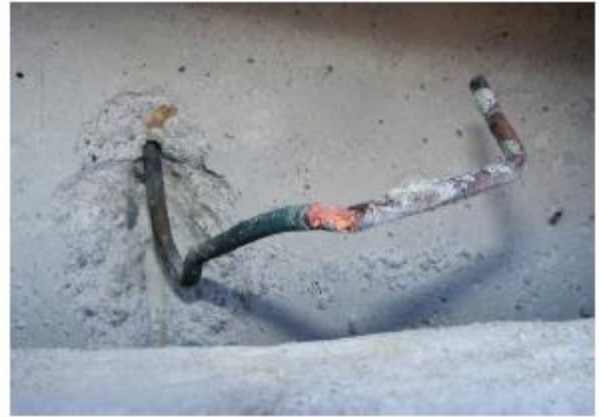
Door spanning corrosie verdwijnt het zink en blijft het koper over.

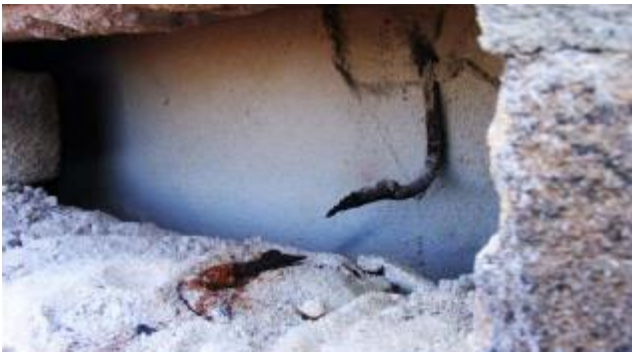
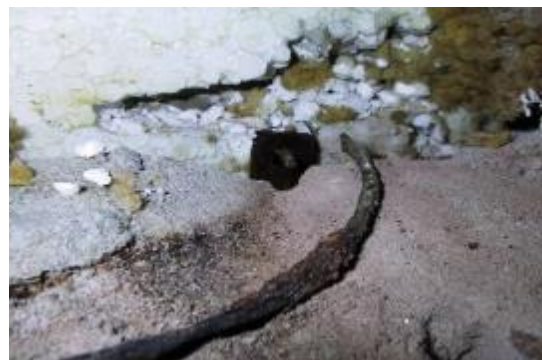
Spouwankers die door corrosie helemaal zijn “weggeroest”.

Wanneer een spouwanker gaat roesten, verliest het zijn kracht en functie. Er kan roest optreden omdat er slecht materiaal is toegepast (geen RVS) in combinatie met vocht in de spouw.

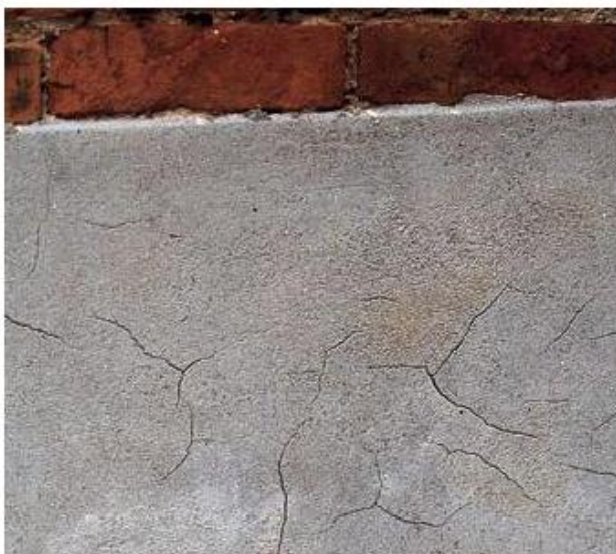
Beton dat krimpscheuren vertoont door verharding.

Nadat de verharding heeft plaatsgevonden is de situatie stabiel. De door de verharding ontstane scheuren ontwikkelen zich niet verder. Daarom kan er voor de reparatie volstaan worden met het esthetisch vullen / afwerken van de scheuren. Constructieve ingrepen zijn in dit geval niet nodig.

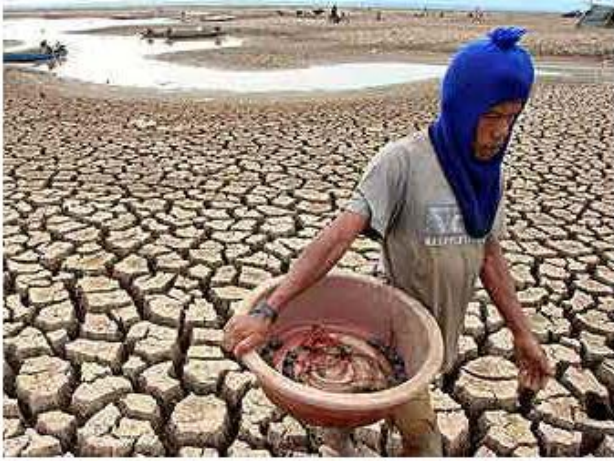
Een mooi voorbeeld van krimp waarbij klei uitdroogt en verhard.

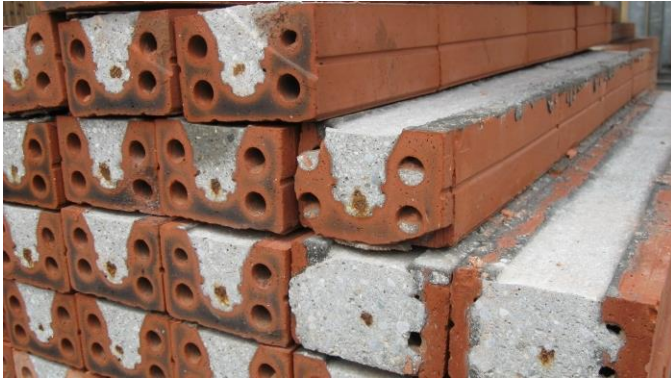
Poriso baksteen latei

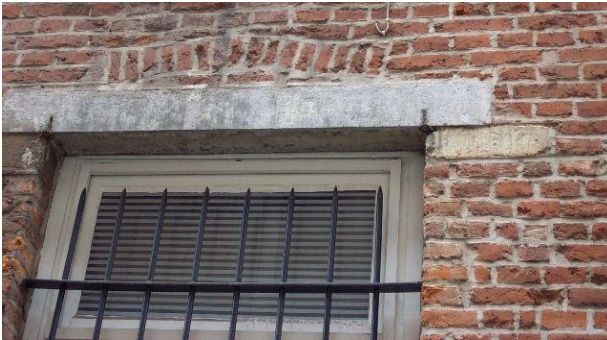
Betonnen latei

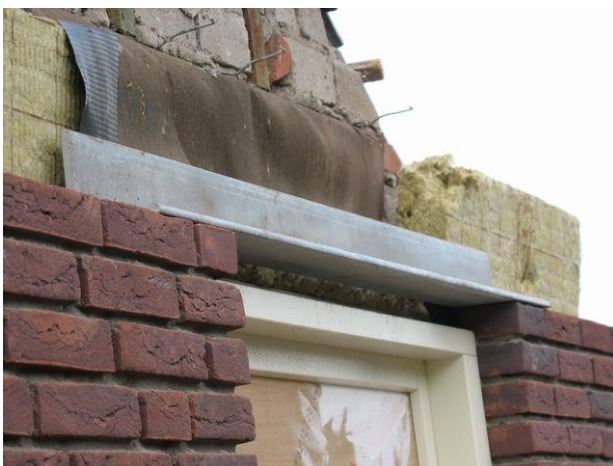
Stalen latei

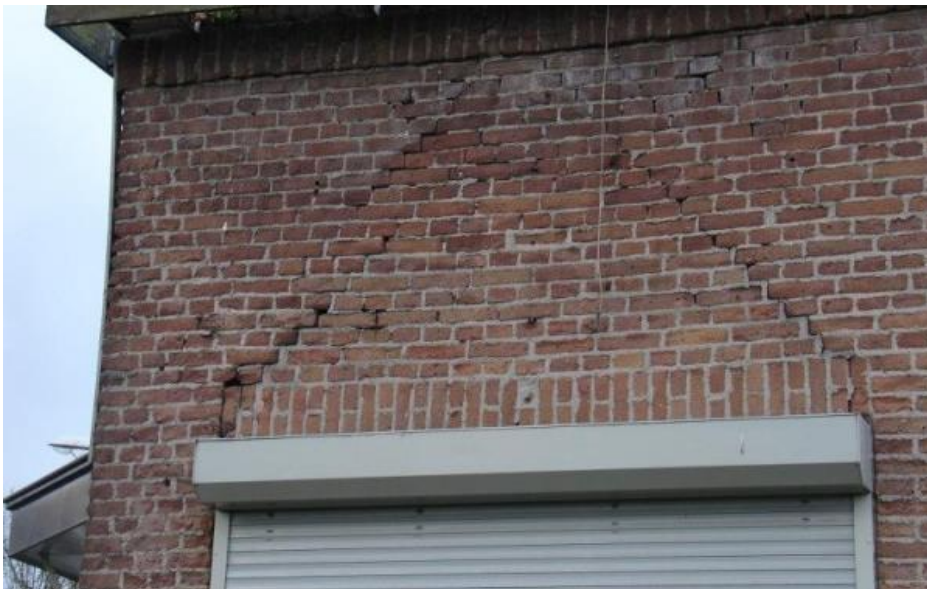
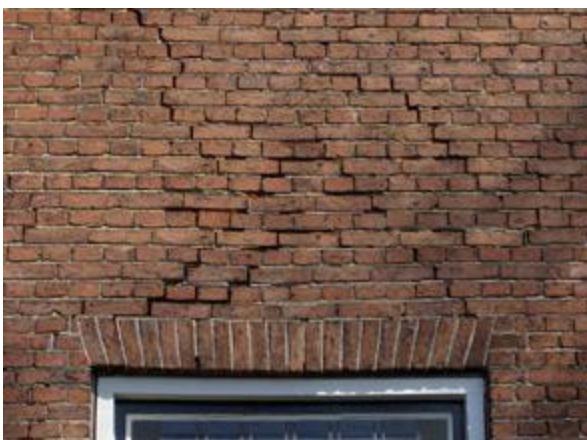
Op bovenstaande foto's is goed te zien dat de scheuren vanuit de hoeken driehoekvormig schuin naar boven lopen.

Wanneer er geen goede lateien zijn toegepast zal onder het gewicht van het bovenliggende metselwerk de latei gaan doorbuigen. Hierdoor zal scheurvorming in de muur ontstaan.

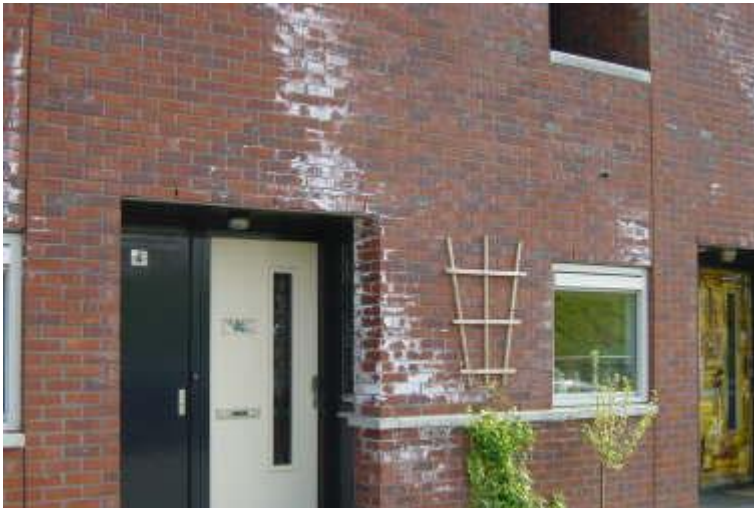
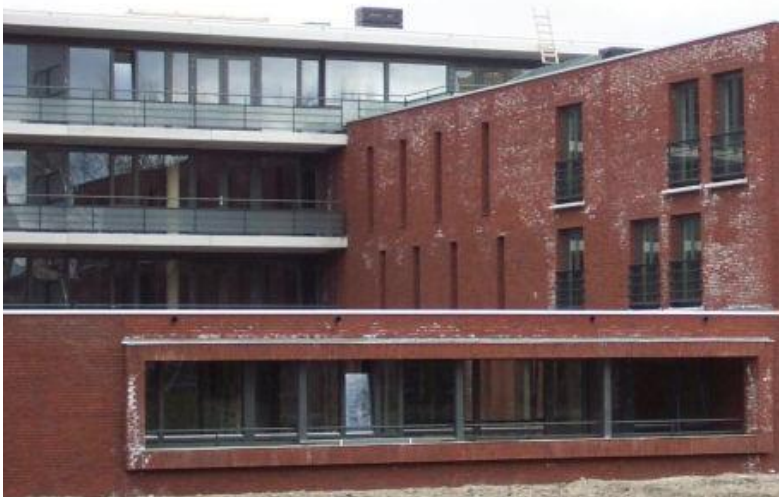
In metselwerk komen wateroplosbare bestanddelen als steen zouten (sulfaten en chloriden) voor. Deze kunnen afkomstig zijn uit de metselstenen of de metselmortel. Deze wateroplosbare bestanddelen bevinden zich in de met water gevulde poriën van het metselwerk. Door droging van het metselwerk ontstaat vochttransport vanuit de poriën naar het oppervlak van het metselwerk.

De opgeloste bestanddelen worden aan de oppervlakte zichtbaar als witte uitbloei. Dit wordt zoutuitslag genoemd. De zoutuitslag verdwijnt vanzelf door weersinvloeden. Hardnekkige zoutuitslag kan verwijderd worden met een zure reiniger (verdunt zoutzuur) of regelmatig uitspoelen met water.

Zoutuitslag op metselwerk kan worden voorkomen door:

- Een middel (admixture) toe te voegen aan het droge mengsel (zand / cement).
- Het hydrofoberen van het metselwerk.
- Tijdens het metselen afdekken van de muren om te voorkomen dat regenwater opgenomen wordt.

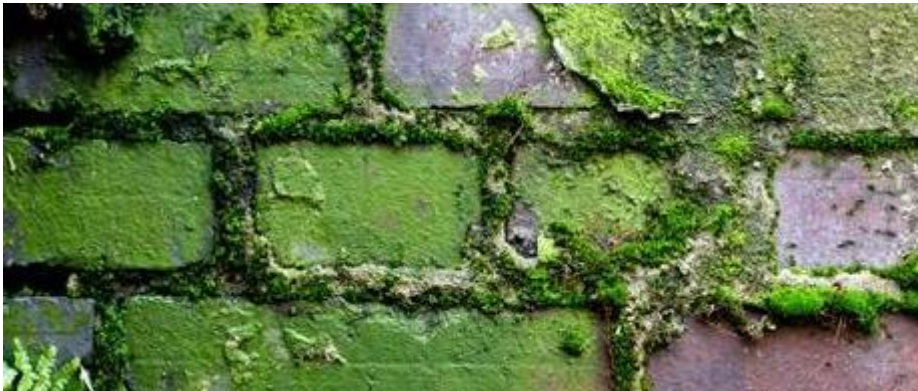
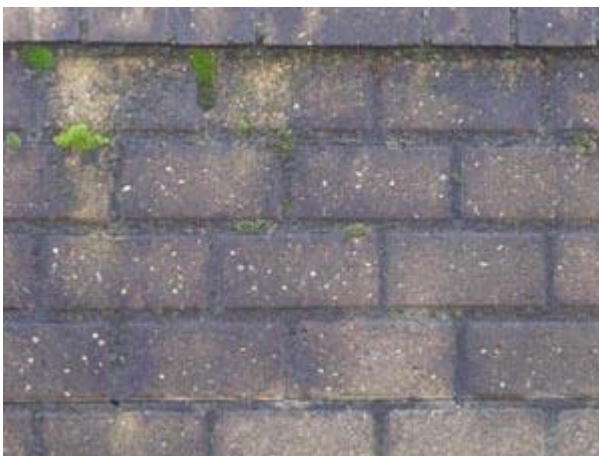
Natte muren / gevels waar geen zonlicht op komt vormen een voedingsbodem voor algen en mos.

Mos –en algengroei heeft geen schadelijke gevolgen voor de kwaliteit van het metselwerk. Wel vind er een aantasting plaats als er mos op het metselwerk verschijnt. Het mos tast namelijk de mortel aan, zodat in het ergste geval alleen een zanderige oppervlaktemassa overblijft.

- Sterke vervuiling van het oppervlakte
- Ontregelde vochtuithouding en daardoor mogelijk vorstschade

Gevels die aangetast zijn door mos –en algengroei dienen gereinigd te worden met een mos –en algen dodend product (in combinatie met een hogedrukreiniger). Deze producten hebben allemaal een ammonium of natrium hypochloriet verbinding als basis.

Om te voorkomen dat de mos –en algengroei terugkomt kan er eventueel voor gekozen worden om de gevel te impregneren met een hydrofoberend product. Hydrofoberen is een behandelingsmethode waarmee gevels en muren waterafstotend worden gemaakt. Het is een preventieve maatregel tegen het indringen van vocht en vuil. Deze kunnen zich immers moeilijk hechten aan waterafstotende ondergronden.

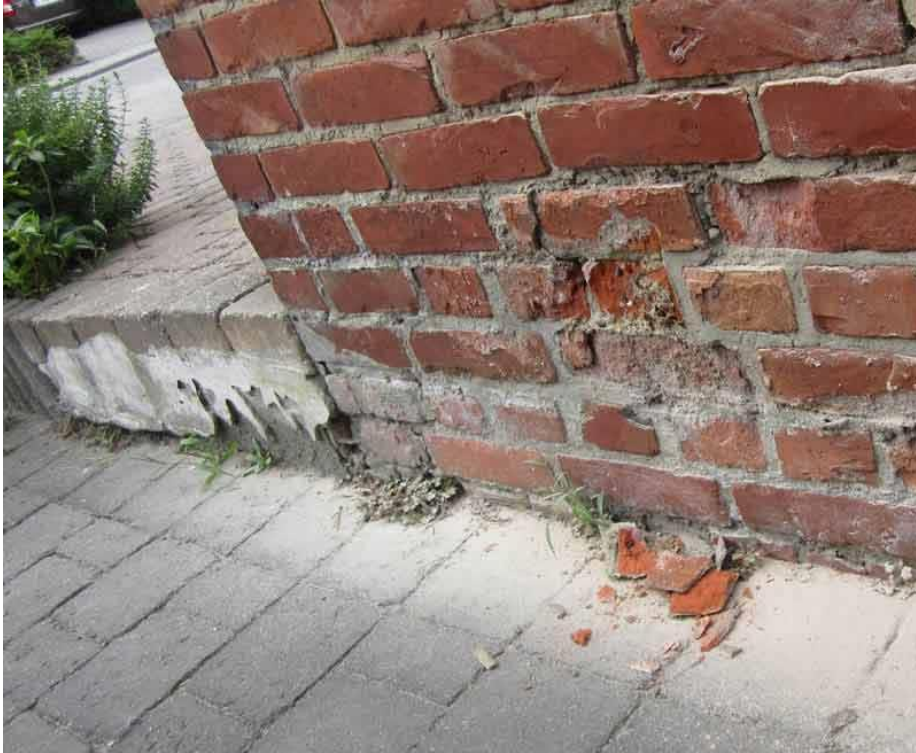
Vorstschade in gevelstenen

Gevelstenen zijn van nature poreus: ze nemen water op en laten waterdamp los. In de loop der jaren worden de stenen steeds poreuzer, waardoor ze meer water opnemen. Bij strenge vorst bevriest dit water, waardoor het uitzet. Stenen die veel water bevatten kunnen hierdoor ernstig beschadigd raken. Oppervlakkige stukken steen 'knappen' dan van de gevel af.

Als de gevel nog in goede staat verkeert, kun je het beste de gevel impregneren / hydrofoberen.

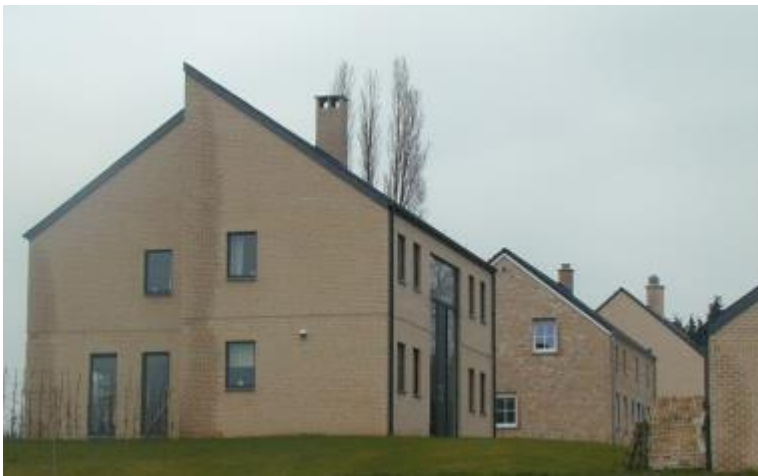
- Natte muren isoleren niet en daardoor vormen zij een koudebrug waardoor een woning moeilijk is warm te stoken.
- Door vocht ontstaat schimmelvorming.
- Er kan schade ontstaan aan de binnenzijde van de woning.
- Er kan vorstschade ontstaan.

In het geval van regendoorslag kun je het beste de gevel impregneren / hydrofoberen. Hydrofoberen is een behandelingsmethode waarmee gevels en muren waterafstotend worden gemaakt. Het is een preventieve maatregel tegen het indringen van vocht en vuil. Deze kunnen zich immers moeilijk hechten aan waterafstotende ondergronden.
